Intervento di messa in sicurezza –

Particolari dello stato di conservazione e del consolidamento degli intonaci dipinti:

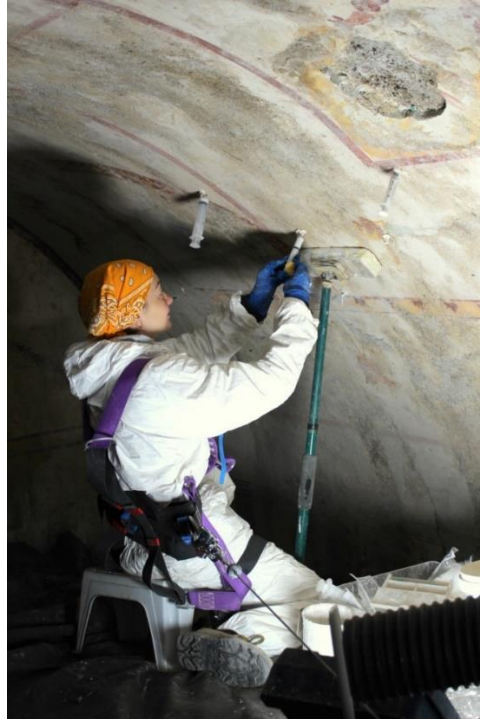
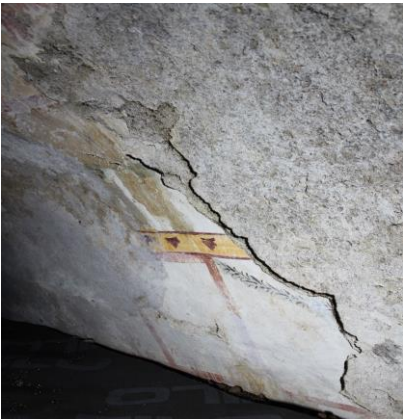
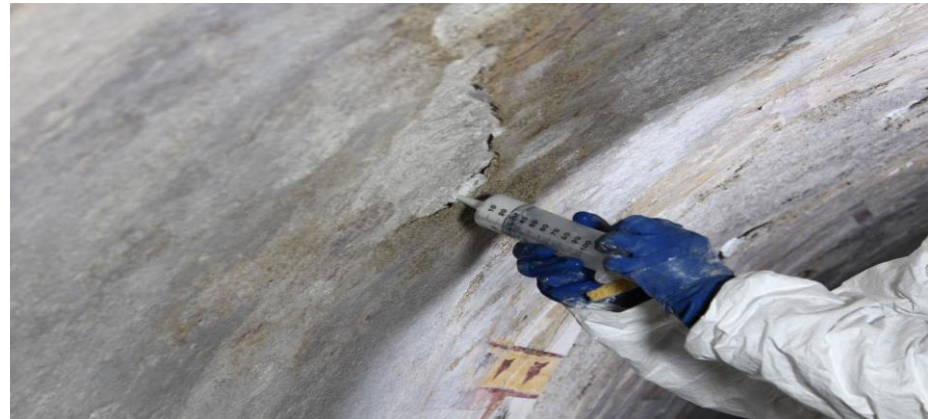
Lato Ovest – intonaco dipinto distaccato – prima e durante l'intervento

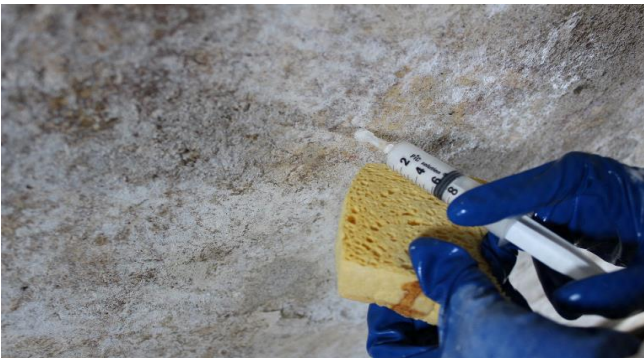
Particolari durante il consolidamento

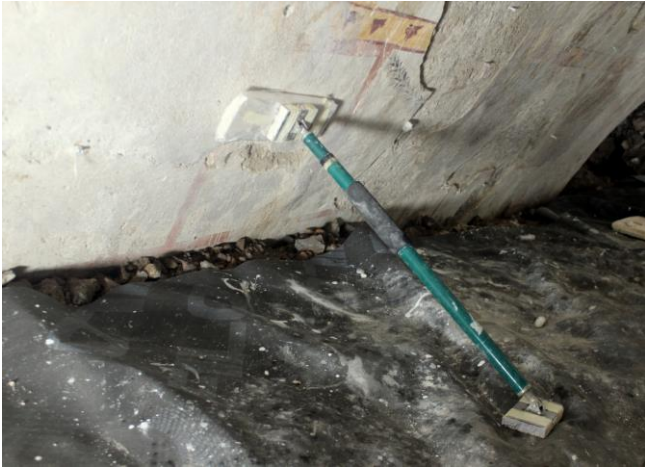
Puntellamento durante il consolidamento

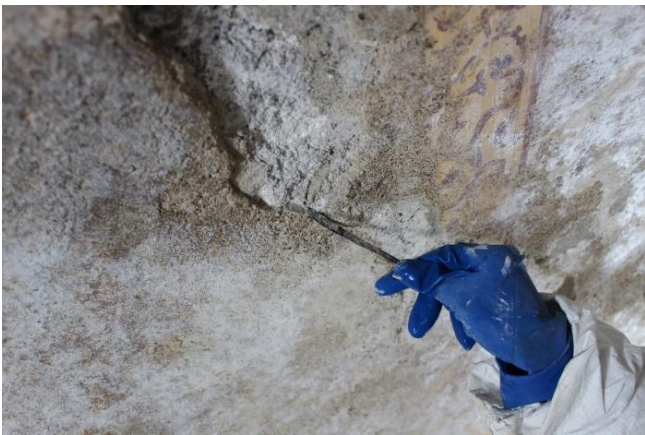
Stuccatura delle fessurazioni e dei margini

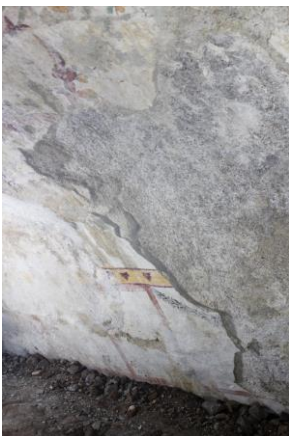
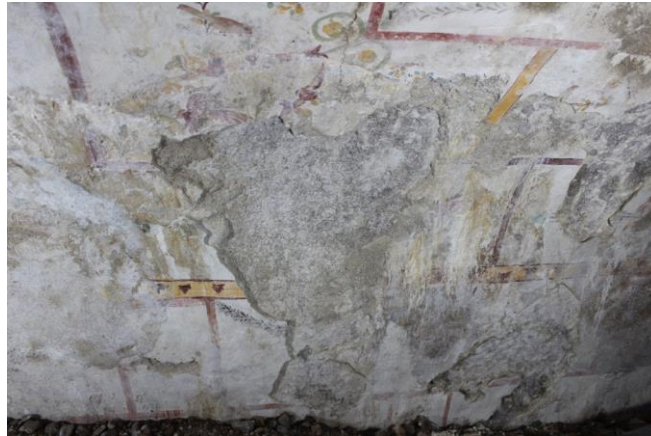
Particolare dopo il consolidamento e la sigillatura delle fessurazioni

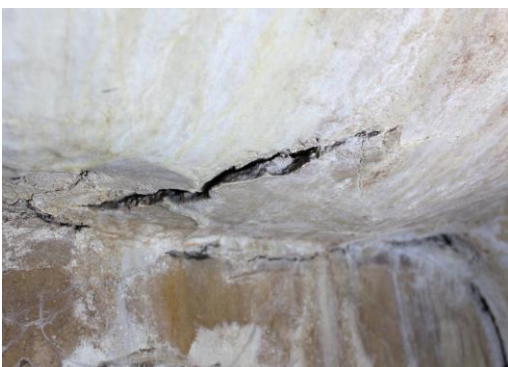
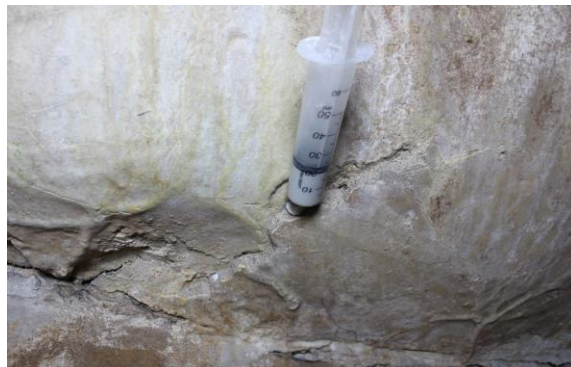
Bocca di lupo – lesione e distacco dell'intonaco prima e durante il consolidamento
